## **TEKNIK IDENTIFIKASI SALURAN IRIGASI PADA CITRA SATELIT RESOLUSI TINGGI DENGAN PENGGABUNGAN KOMPOSIT RGB, INDEKS SALURAN, DAN INTERPRETASI VISUAL**

*TECHNIQUE FOR IDENTIFICATION OF IRRIGATION CANAL USING HIGH RESOLUTION  
SATELLITE IMAGE BY MEANS OF COMBINING RGB COMPOSITE, CANAL INDEX,  
AND VISUAL INTERPRETATION*

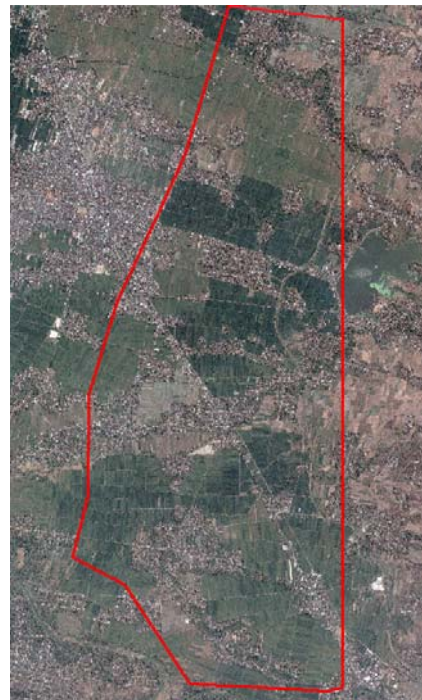
**Gambar 1** Lokasi Kajian di Kabupaten Sukoharjo

Lokasi penelitian adalah Kabupaten Sukoharjo, Provinsi Jawa Tengah. Kabupaten Sukoharjo dipilih karena di wilayah ini terdapat lahan sawah irigasi beserta jaringan irigasinya, dan juga tersedianya kelengkapan citra satelit resolusi tinggi SPOT 7 dan Pleiades-1B yang akan digunakan. Lokasi kajian diperlihatkan pada Gambar 1 yang memperlihatkan lahan sawah yang dibatasi dengan daerah irigasi (poligon warna

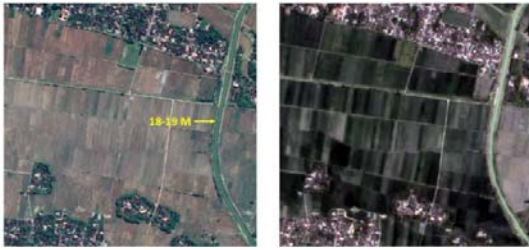
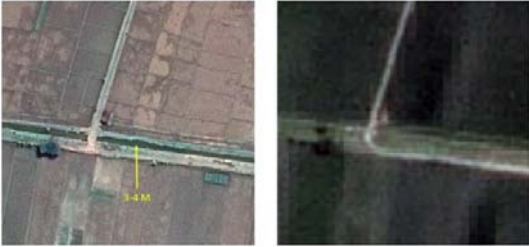
**Gambar 3** Perbandingan Kemampuan Citra Pleiades dan SPOT 7 untuk Identifikasi Saluran Irigasi

Pleiades 1b (Kiri) dan SPOT 7 (Kanan) untuk Saluran Lebih dari 5 m

Pleiades 1b (Kiri) dan SPOT 7 (Kanan) untuk Saluran Kurang Lebih dari 5 m

Berdasarkan Gambar 3, kedua citra satelit dapat mengidentifikasi saluran irigasi primer dengan lebar saluran irigasi sebesar 18-19 m (lebar diukur pada citra dengan menggunakan fungsi pengukur di Arc Map). Data Pleiades masih dapat digunakan untuk identifikasi saluran irigasi dengan lebar 3-4 m (sekunder atau tersier), sementara data SPOT 7 cukup sulit untuk membedakan antara saluran irigasi dan vegetasi yang terdapat di kiri dan kanan saluran irigasi.

Dengan demikian, dapat disimpulkan bahwa data resolusi tinggi SPOT 7 dengan resolusi spasial 1,5 m masih dapat dimanfaatkan untuk mengidentifikasi saluran irigasi dengan lebar lebih dari 4 m, tetapi menjadi sulit untuk

identifikasi saluran irigasi dengan lebar yang kurang dari 4 m. Untuk saluran irigasi dengan lebar kurang dari 4 m, maka dapat menggunakan data Pleiades yang mempunyai resolusi spasial 0,5 m.
